**NÕUKOGUDE AJAL (1940-1991) EHITATUD
PUTKARKASSELAMUTE SEISUKORD JA
RENOVEERIMISE VÕIMALUSED**

TECHNICAL SITUATION OF WOODEN FRAME BUILDINGS
BUILT DURING THE ESTONIAN SOVIET SOCIALIST
REPUBLIC (1940-1991) AND POSSIBILITIES FOR
RENOVATING

Magistritöö
Maaehituse õppekava

Tartu 2019

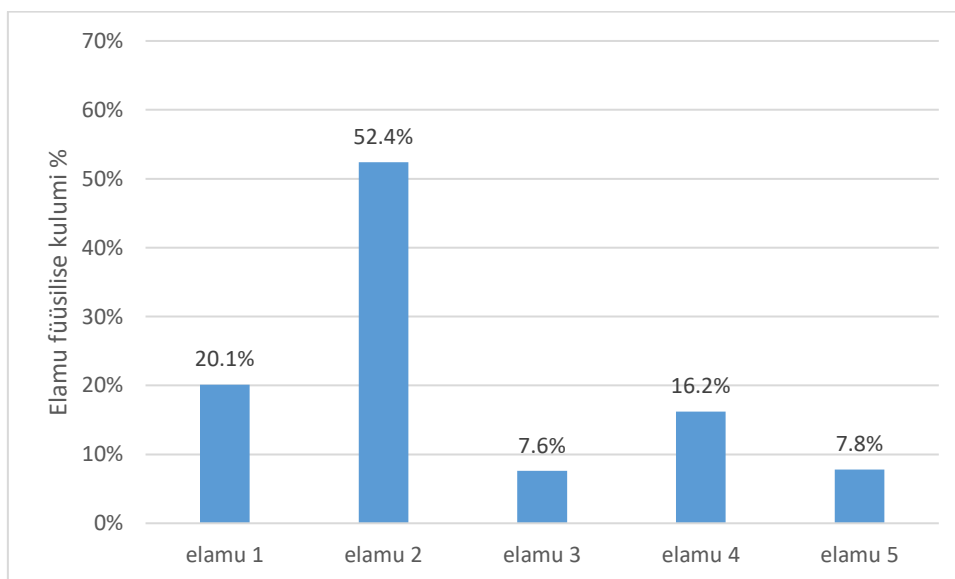
Joonis 19. Elamute füüsiline kulum.

Uuritud puitkarkasselamutel fikseeriti kõige suuremad füüsilised kulumid seintel, põrandatel ja viimistluses. Üldjoontes olid heas seisus hoone veevarustus ja kanalisatsioon, hoone elekter ning katusekonstruktsioonid ja katusekatted. Füüsilise kulumi poolest kõige paremas seisus oli elamu nr. 3, kus kulumiks arvatati 7,6% ning kõige halvemas seisus oli elamu nr. 2, kus kulum oli 52,4%.

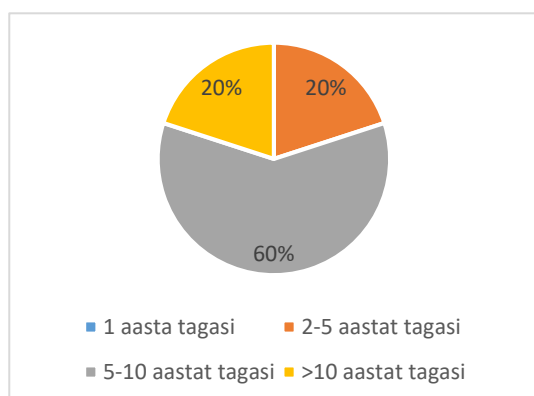
Joonis 21. Viimane sanitaarremont uuritud hoonetes.

Suuremad niiskuskahjustused esinesid 20% uuritud hoonetest WC-s või vannitoas. Joonis 21 annab ülevaate viimase sanitaarremondi teostamisest: 60% valitud hoonetest on sanitaarremonti teostatud viimase 5-10 aasta jooksul, 20% hoonetest rohkem kui 10 aastat tagasi ja 20% hoonest 2-5 aastat tagasi. Vaid ühel viiest uuritud hoonest olid aknad vahetatud viimase 10 aasta jooksul. Jooniselt 22 saab lugeda, et aknaraamid olid materjalilt 60% puitraamiga ning 40% hoonetest plastraamiga. Kõigis akendega eluruumides oli vähemalt üks avatav aken värskelt õhu ruumi laskmiseks. Ventilatsiooni puudumisel on avatav aken väga oluline.

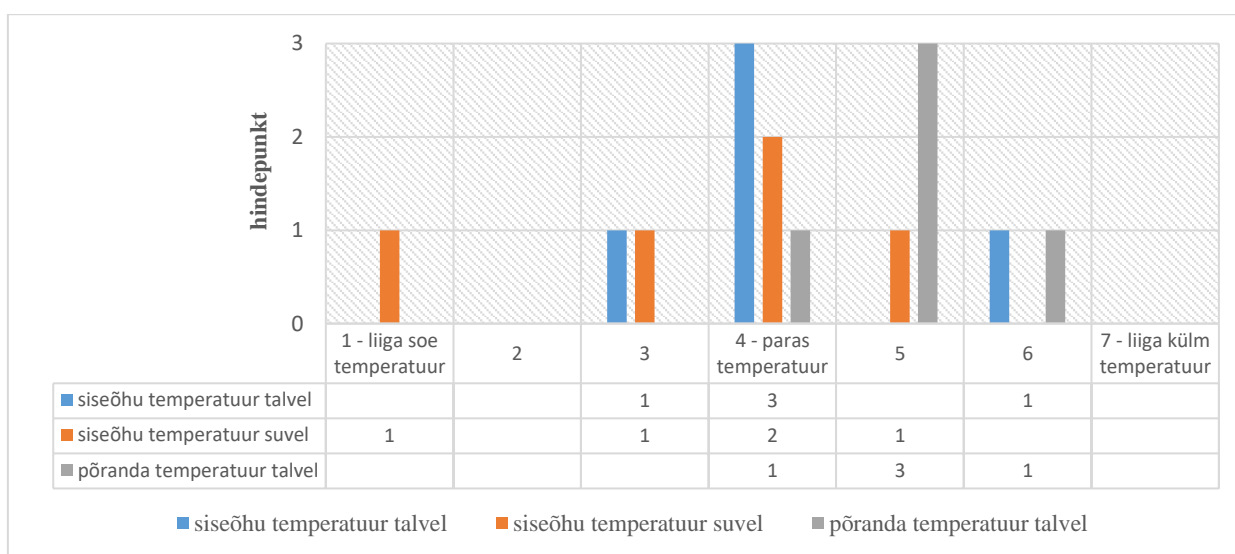
Joonis 23. Kütteprobleemide suurus uuritud elamutes hindepunktides.

Kütte- ja ventilatsiooni probleemide suurust hinnati ankeedis skaalal 1-7, kus näiteks vastas 1 - liiga soe ja 7 - liiga külm temperatuur. Joonisel 23 on ankeedi alusel graafikuna kujutatud hoonete sisetemperatuurid. Võib öelda, et üldiselt on elanikud toa siseõhu temperatuuridega rahul, vaid ühes elamus oli siseõhk suvel liiga soe ning ühes hoones leiti, et talviti on siseõhk liiga külm. Rohkem häiris elanike külm põranda temperatuur talviti. Elamutes nr. 3 ja nr. 4 on toimub hoone kütmine ahju(-de) abil. Mõlemas elamus leiti, et talviti on toas sisetemperatuuri kõikumine liiga suur.

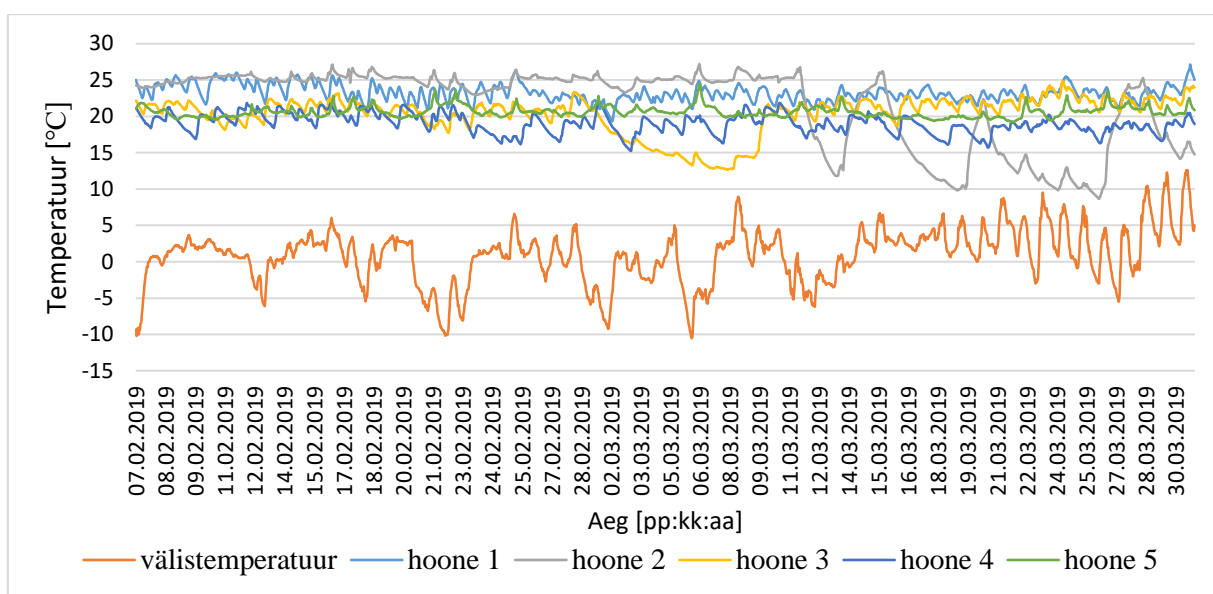
Joonis 25. Temperatuurid ajavahemikul 07.02-30.03.2019.

Joonisel 25 on graafikuna kujutatud välistemperatuur ja hoonete sisesed temperatuurid mõõdetud kuupäevadel 07.02.2019 – 30.03.2019. Nendel kuupäevadel oli kõige madalam mõõdetud väline temperatuur -10,5°C ja kõige kõrgem mõõdetud välistemperatuur 12,6°C. Hoone sisestest temperatuuridest olid nii kõige madalam 8,6°C kui ka kõige kõrgem temperatuur 27,2°C hoones nr. 2. Selles hoones oli ka kõige suurem temperatuuride kõikumine. Kõige stabiilsem temperatuur oli hoones nr. 5, kus minimaalne sisemine temperatuur oli 19,2°C ja maksimaalne 24,5°C. Kõigis korterites oli temperatuuri kõikumine suur, mis oli tingitud küttesüsteemidest ja elanike harjumustest.

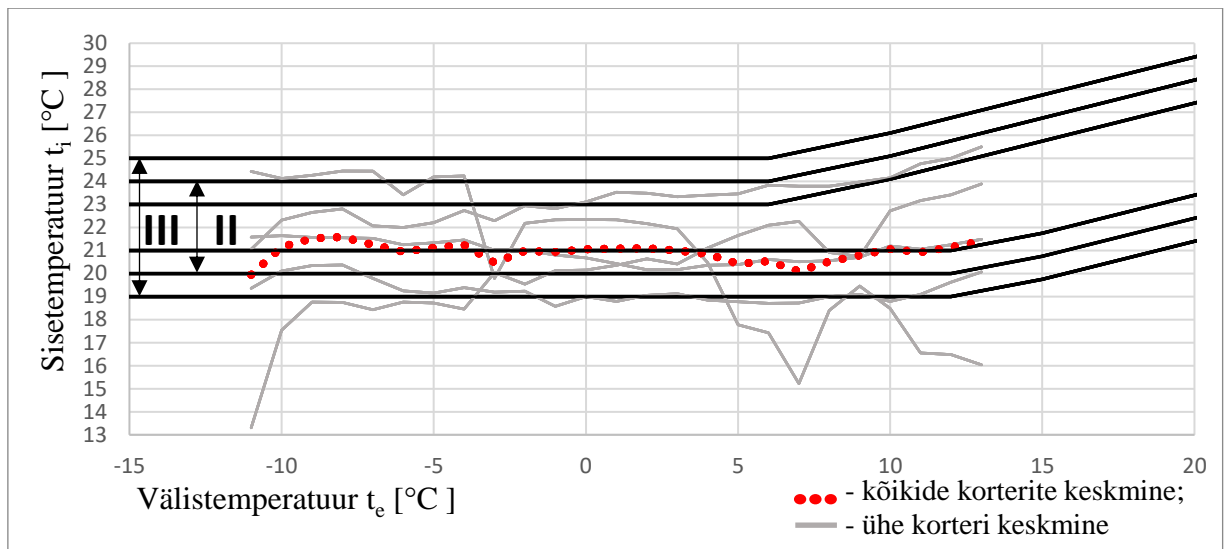
Joonis 26. Uuritud hoonete sisetemperatuuri seosed välistemperatuuriga [27].

Enamus elamud olid pigem alaköetud, kui üle köetud. Sisemine keskmine temperatuur jäi üldjoontes II sisekliima klassi alumise osa piiridesse.

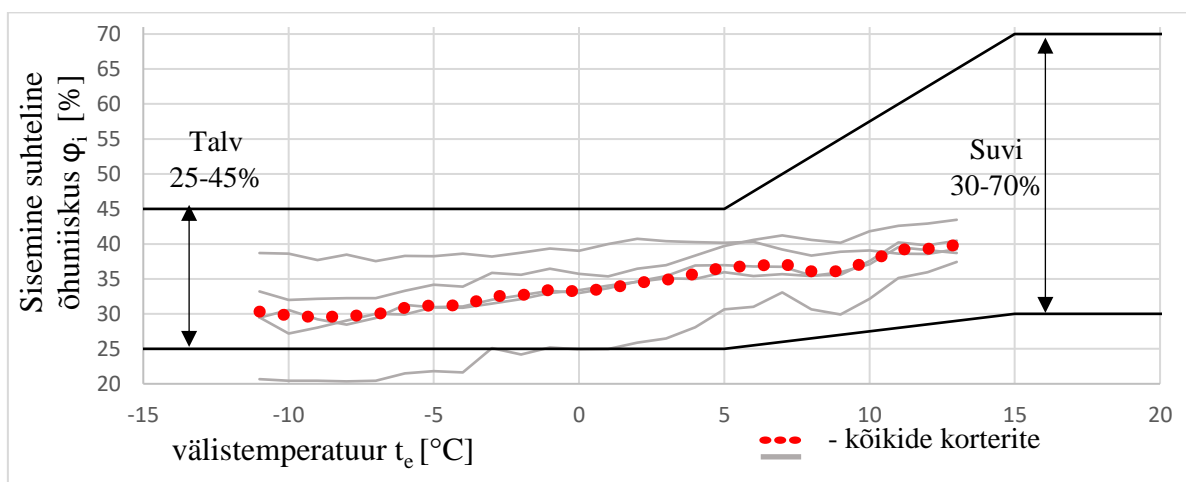
Joonis 27. Elamute siseõhu suhtelise niiskuse sõltuvus välistemperatuurist [27].

Joonisel 27 on kujutatud elamu sisemise suhtelise õhuniiskuse sõltuvust välistemperatuurist. Mõõtmisperioodil oli kõige madalam suhteline õhuniiskus elamus nr. 2, kus selleks oli 18,9% ning kõige kõrgem suhteline õhuniiskus oli elamus nr. 3, kus selleks oli 51,4%. Kõigi elamute keskmine suhteline õhuniiskus oli 33,9%. Kuigi elamute keskmine suhteline õhuniiskus jääb graafikul musta joonega kuvatud soovituslike piiride sisse, milleks on talvel 25...45 % ja suvel 30...70 %, siis mõõtetulemuste suur hajuvus viitab niiskustootluse, ventilatsiooni ja ruumitemperatuuri suurele varieeruvusele [1, 27].

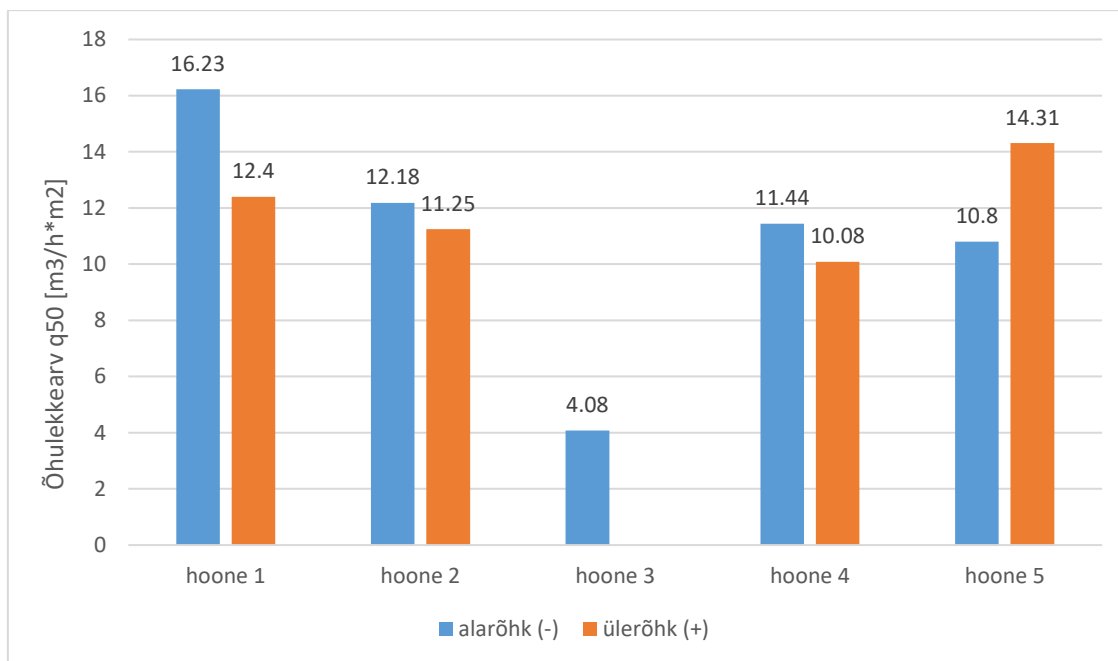
Joonis 29. Hoonete õhulekkearvud ala- ja ülerõhu juures.

Alarõhu juures oli hoonete keskmine õhulekkearv $10,95 \text{ m}^3/(\text{h} \cdot \text{m}^2)$ ja keskmine õhuvahetuskordus $13,61 \text{ h}^{-1}$. Mõõdetud hoonetest madalaima ja ühtlasi parima õhulekkearvu ja õhuvahetuskordsusega oli hoone nr. 3, kus õhulekkearv oli $4,08 \text{ m}^3/(\text{h} \cdot \text{m}^2)$ ja õhuvahetuskordsus $5,55 \text{ h}^{-1}$. Kõige halvemad tulemused olid hoones nr. 1, kus õhulekkearv oli $16,23 \text{ m}^3/(\text{h} \cdot \text{m}^2)$ ja õhuvahetuskordsus $16,62 \text{ h}^{-1}$.

Uuritavates majades olid peamised õhulekkekohad:

- avatäidete ja seinavahelised vuugid;
- piirete välisnurgad;
- vahelae ning välispiirde liitumiskoht.

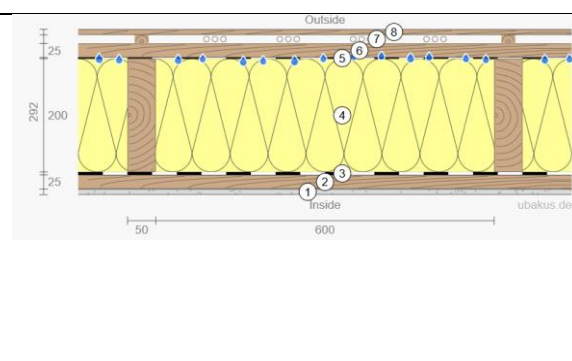
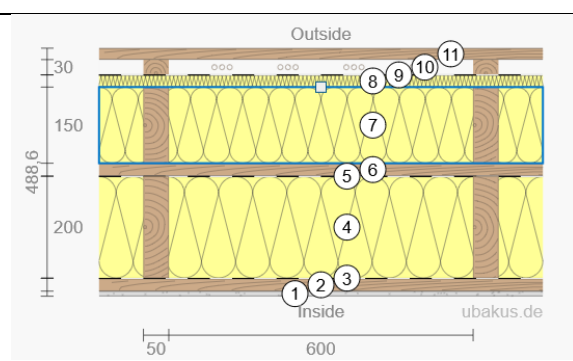
Tabel 26. Elamu nr. 2 välisseina lisasoojustamine. Vasakul veerus on esialgne seis ning paremas soovituslik viis soojustamiseks.

1. pehme papp 2. horisontaalne laudvooder 25mm 3. termoliit 200mm/ karkass 200x50mm s600 4. tõrvapapp 5. laudis 6. õhkvahe 15mm/ distanttsliist 15x30mm 7. rõhtvooder 20mm	1. pehme papp 2. horisontaalne laudvooder 25mm 3. termoliit 200mm/ karkass 200x50mm s600 4. tõrvapapp 5. laudis 6. mineraalvill 150mm/ karkass 150x50mm s600 7. ISOVER Integra UKF-035 24mm 8. Tyvek H1 õhkvahe 30mm/ distanttsliist 30x50mm 9. rõhtvooder 20mm
seina paksus: 292mm $U = 0,35 \text{ W/m}^2\text{K}$	seina paksus: 488,6mm $U = 0,14 \text{ W/m}^2\text{K}$

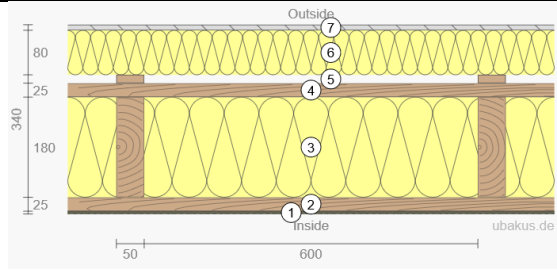
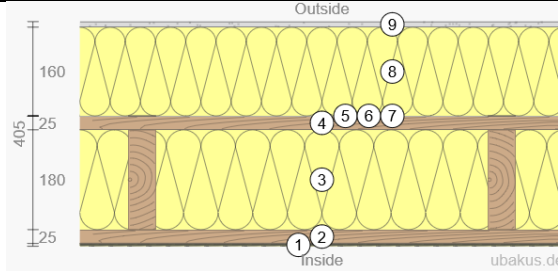
Tabel 27. Elamu nr. 5 välisseina lisasoojustamine. Vasakul veerus on esialgne seis ning paremas soovituslik viis soojustamiseks.

Elamu nr. 5 seintes puudub oht niiskuse kondenseerumisele. Kuna hetkel olevas seinas on TEP-plaadi ja ülejäänud linaluust seinasoojustuse vahel õhkvahe, siis välisseina lisasoojustamisel tuleb eemaldada TEP-plaadid koos terrasiitkrohviga. Seejärel oleks mõistlik soojustada sein jäikvillaplaatidega, mille saaks kinnitada seinakonstruktsiooni külge ja hiljem väljast fassaadikrohviga krohvida. Kui esialgse välisseina arvutuslik

1. pehme papp 2. horisontaalne laudis 25mm 3. linaluu 180mm 4. horisontaalne laudis 25mm 5. distantслиist 15x50mm s600 6. tep-plaat 50mm 7. terrasiitkrohv	1. pehme papp 2. horisontaalne laudis 25mm 3. linaluu 180mm 4. horisontaalne laudis 25mm 5. kivivillaplaat 160mm 6. fassaadikrohv
seina paksus: 340mm $U = 0,35 \text{ W/m}^2\text{K}$ Puudub oht niiskuse kondenseerumisele.	seina paksus: 405mm $U = 0,14 \text{ W/m}^2\text{K}$ Puudub oht niiskuse kondenseerumisele.
